Proiect de HOTĂRÂRE

*privind declararea zonelor de risc la alunecări de teren
de pe teritoriul administrativ al Municipiului Iași*

Plansa cu alunecarile de teren localizate pe raza Municipiului Iasi

Harta de risc la alunecari de teren a Municipiului Iași

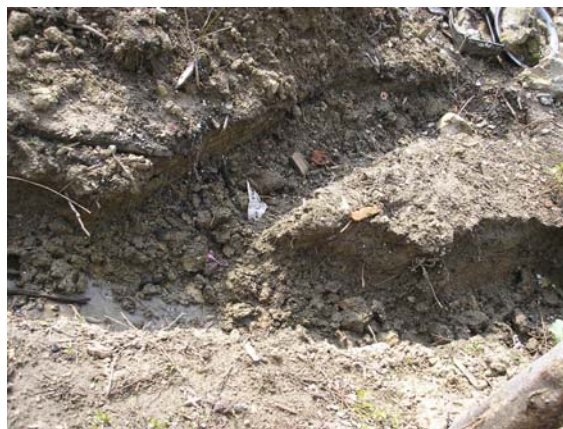
Foto nr. 1
Izvor de panta Dealul Copou Est (Municipiul Iasi)

Vizionarea versantului Copou Est a început din zona bojdeucii din Ticau, amonte de strada Simion Barnutiu. Aici, în curtea unei proprietati vecine bojdeucii a fost observat în izvor de panta, pe care proprietarii l-au dezvelit, într-o localizare, primariei, vezi foto nr.1.

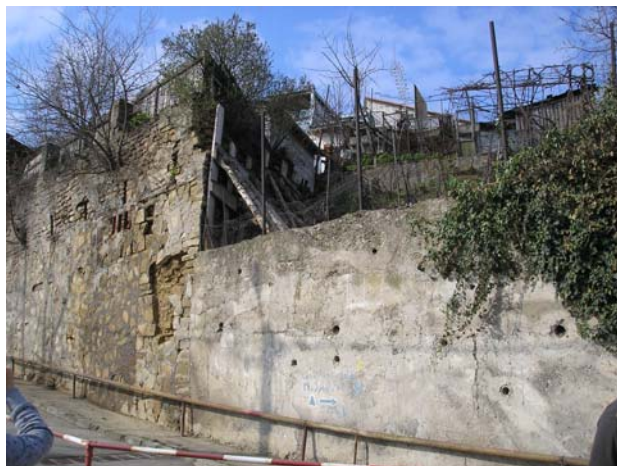
Foto nr.2
Zidul din moloane str. Simion Barnutiu (Municipiul Iasi)

În continuare s-a intrat în strada Simion Barnutiu unde a fost observat zidul de sprijin executat din zidarie de moloane existent în capatul strazii și respectiv, un podet cu început de tasare, (afuiere) vezi foto nr.2A și 2B.

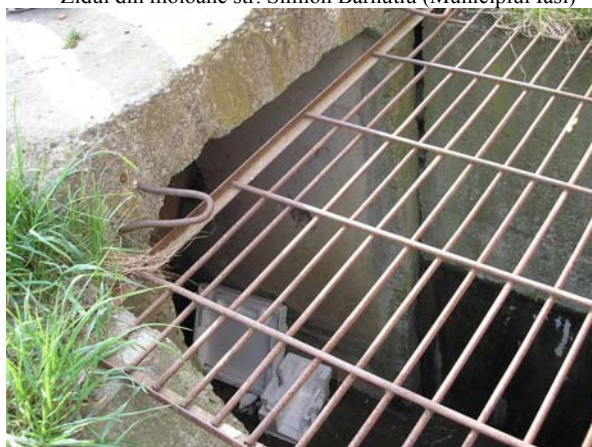
Foto nr. 2B
Podet din elemente prefabricate cu inceput de tasare (Municipiul Iasi)

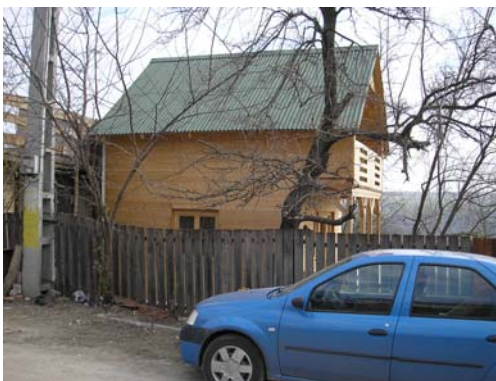
Foto nr.3
Locuinta din lemn (Municipiul Iasi)

Peste drum de acest podet s-a observat locuinta de la nr. 38 (din lemn), perfect adaptata conditiilor de teren, vezi foto nr. 3.

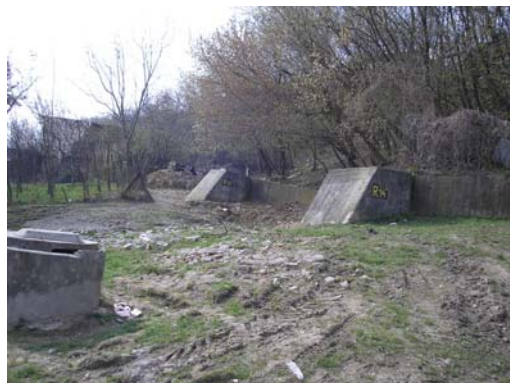
Foto nr.4

In continuare s-a strabatut ebulmentul din strada Marasti, unde lucrarile de consolidare (boltile din beton pozitionate intre coloanele cu ranforti sunt miscate), terenul din aval fiind valurit, iar padurea situata deasupra boltilor prezinta aspect de "padure beata", in timp ce drenul este usor inclinat spre aval, vezi foto nr. 4.

Lucrare de consolidare unde terenul contiuna sa aluneca (DI Copou Est-Municipiul Iasi)

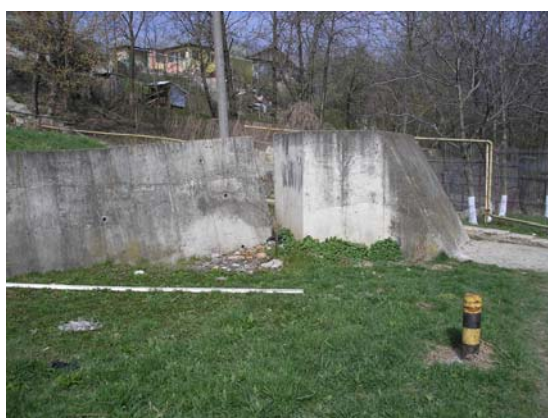
Foto nr. 5

In vecinatate se situeaza un pasaj pietonal (strada Poligon) cu lucrari de consolidare degradate in baza, vezi foto nr. 5.

Lucrare de consolidare degradata pasaj pietonal baza strada Poligon dl.Copou Est (Municipiul Iasi)

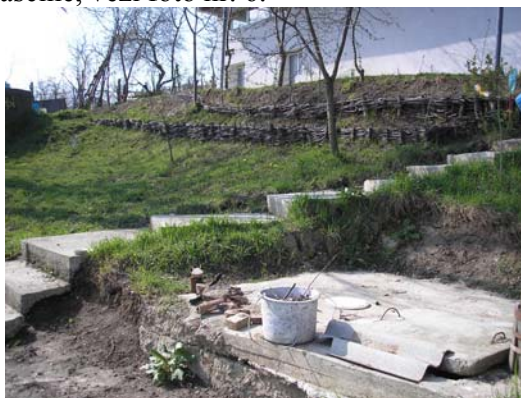
Foto nr. 6

Traseul a continuat pe strada Poligon, unde la nr. 2A am observat o consolidare de suprafata, prin inerbare cu fascine, vezi foto nr. 6.

Consolidare cu fascine, strada Poligon ,dealul Copou Est (Municipiul Iasi)

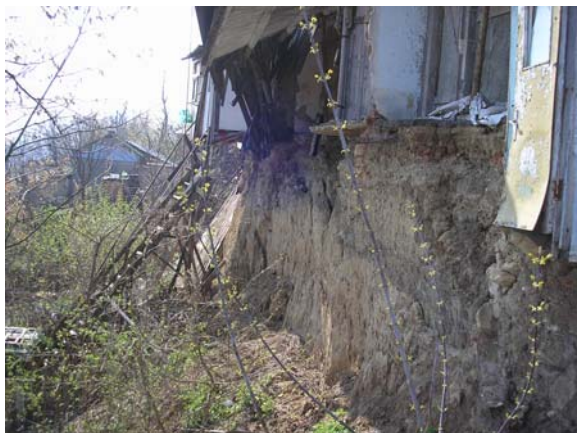
Foto nr. 7

S-a intrat apoi pe stradela Sarariei, situata din punct de vedere altimetric chiar pe culmea dealului Copou Est. In aceasta zona s-au observat locuintele de la nr. 44,46,48 care, afectate de fenomenul de alunecare au ramas practic suspendate pe versant (in surpromba), vezi foto nr.7, in timp ce alte case au fost afectate numai de crapaturi sau fisuri fine, vezi foto nr.8. Aici se poate descrie fata de desprindere de natura argiloasa – prafoasa cafenie-galbuie, in pozitie verticala, cu o latime de 1,10-1,50m.

Foste locuinte afectate de alunecari (dealul Copou Est, Municipiul Iasi)

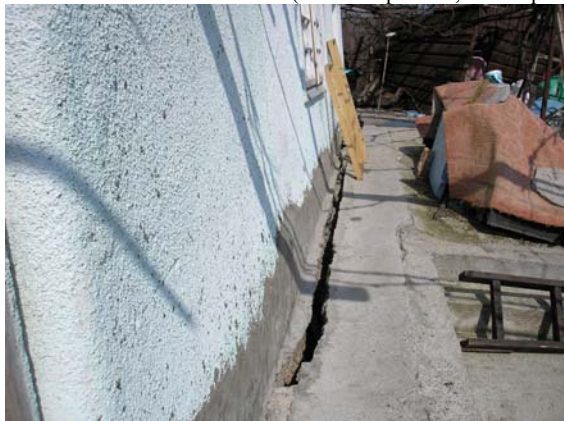
Foto nr. 8

Crapaturi in zona unei platforme betonate (terenul aluneca) (stradela Sarariei, Municipiul Iasi)

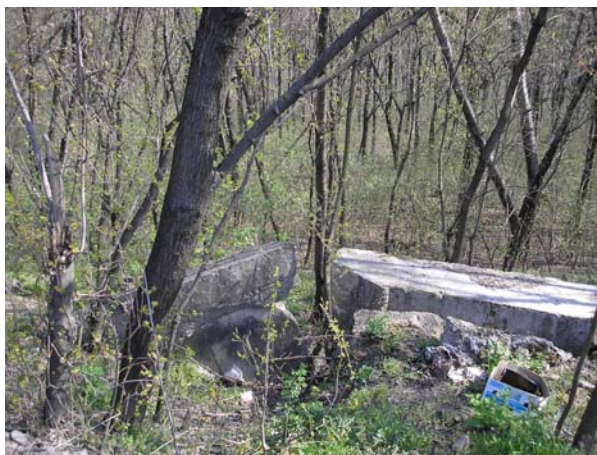
Foto nr. 9

In continuare s-au efectuat observatii in zona soselei Stefan cel Mare care face legatura dintre municipiul Iasi si comuna Popricani. Aceasta sosea este realizata in profil mixt, stanga (debleu) (parcurend soseaua spre comuna Popricani), si dreapta (rambleu). Ca observatie, generala mentionam ca zona observata este impadurita si consolidata aval (zona de rambleu) prin solutia coloane de beton cu ranforti si bolti de beton intre ramforti, care local a cedat prin forfecarea capului coloanei cu ranfort si a boltii din beton, vezi foto nr. 9.

Cedare locala a consolidarii (aval) soseaua Stefan cel Mare (Municipiul Iasi)

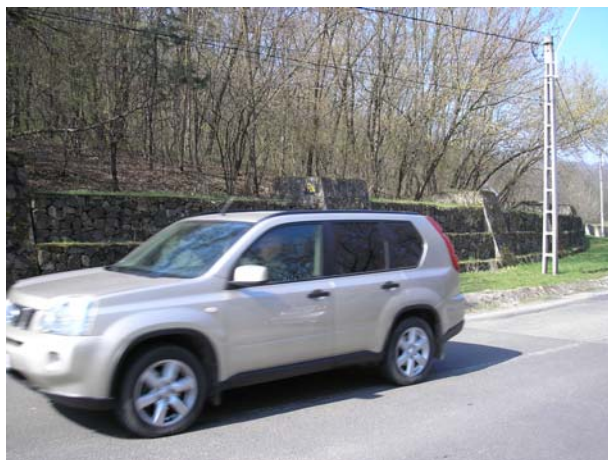
Foto nr. 10

Pe aceasta zona s-a observat ca, din loc in loc s-a defrisat padurea, element nefavorabil mentinerii stabilitatii versantului. In zona amonte soselei (debleu) s-a observat un aliniament de gabioane si ziduri de sprijin cu zidarie din moloane, prevazute cu rigola la baza, vezi foto nr.10.

Consolidare amonte (debleu)- gabioane soseaua Stefan cel Mare (Municipiul Iasi)

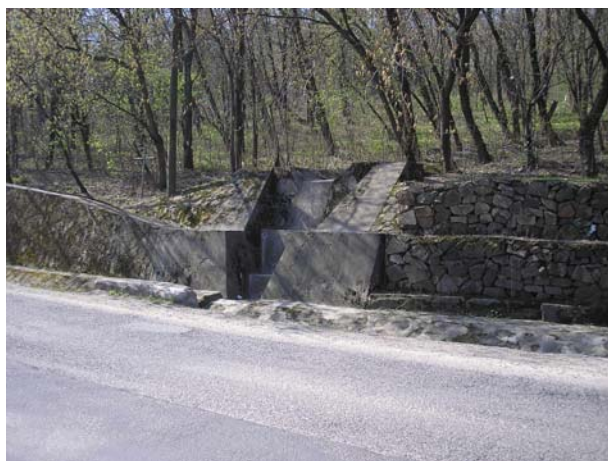
Foto nr. 11

De pe versantul din amonte (debleu), coboara rigole din moloane cu disipatoare (local deteriorate), ce dreneaza izvoare din amonte, vezi foto nr.11.

Sectiune(debleu) cu zid din moloane si gabioane rigola cu disipatori, soseaua Stefan cel Mare (Municipiul Iasi)

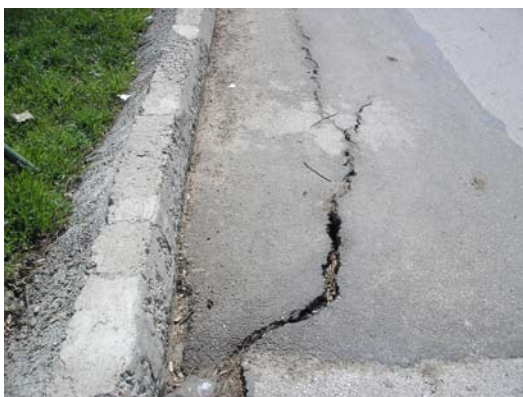
Foto nr. 12

Se merge spre dealul Galata, parcurgand soseaua (via Miroslava) spre comuna Voinesti. S-a vizionat strada Valeni localizata pe platforma (fruntea) acestui deal. S-au efectuat observatii asupra aspectului asfaltului acestei strazi, la limita aval a strazii, localizand unele crapaturi de intindere, chiar in acest asfalt, vezi foto nr.12. Acest aspect s-ar putea datora activitatii argilelor cafenii-galbui din alcatuirea versantului, care intra in contact cu apa din infiltratii, sau cu apa provenita din functionarea defectuoasa a conductelor de canalizare pe acest sector.

Crapatura de intindere aval strada Valeni, dealul Galata (Municipiul Iasi)

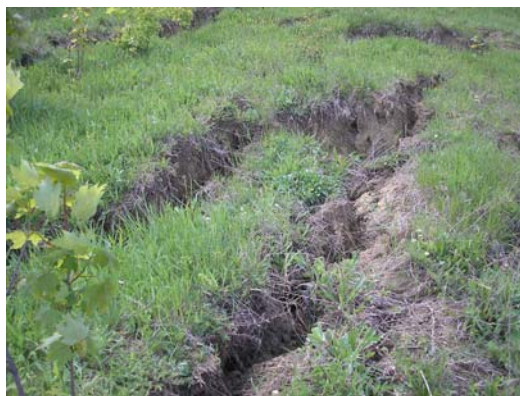
Foto nr. 13

Am coborat prin strada Caramidari, observand ca versantul este bine impadurit (aspect favorabil stabilitatii) si am ajuns la baza dealului Galata, la vest de strada Cicoare. Aici, urcand versantul (dincolo de aliniamentul caselor) am observat ca local, versantul este complet instabil si afectat de crapaturi de intindere cu deschideri de cca. 20-50cm, dezvoltate in lungul curbei de nivel, ochiuri de apa, zone valurite (localizate in aval de ochiul de apa) si o fata de desprindere (mal vertical) cu latimea de 3,5-6,0m si lungimea de cca. 15,0 -20,0 m, vezi foto nr.13 si 14.

Crapaturi de intindere, alunecare baza deal Galata (Municipiul Iasi)

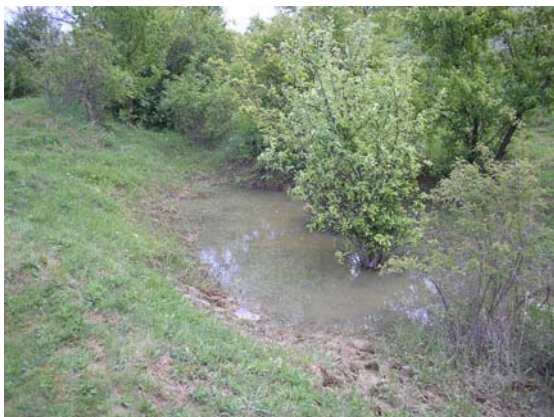
Foto nr. 14

Ochi de apa aval de fata de desprindere-baza dealului Galata (Municipiul Iasi)

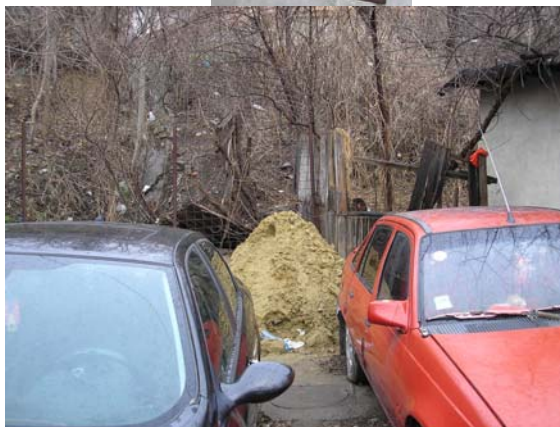
Aici a fost vizionata retea de camine de drenaj si lucrarile de intretinere ce se executa, vezi foto nr. 15.

Foto nr. 15
Camin de drenaj decolmatat (Municipiul Iasi)

S-a observat ca dintr-un camin s-a decolmatat cca. $0,5m^3$ de nisip fin galbui. Semnificatia fenomenului produs este urmatoarea:

Dupa depistarea zonei unde drenajul este deteriorat se va repara sectorul de conducta de drenaj ori se va actiona cu un filtru invers din material granular imprejurul conductei de drenaj, astfel incat sa se protejeze terenul nisipos de antrenare.

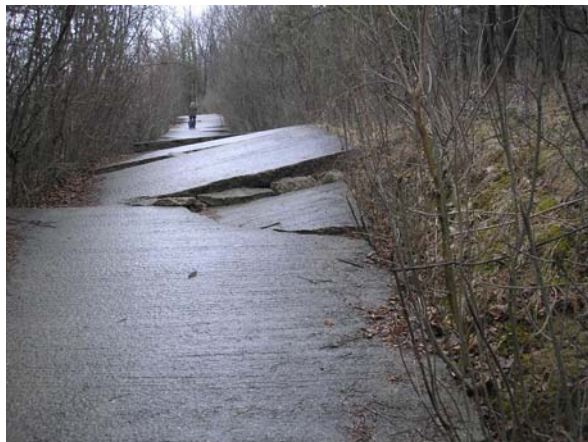
In continuare s-au efectuat observatii cu caracter geologo-geotehnic in gradina botanica “Anastasiu Fatu”. Aici, la baza zonei alunecate a fost observata o alee betonata, crapata si impinsa spre aval, executata chiar pe zona de reful a unei alunecari, vezi foto nr.16.

Foto nr. 16
Alee burdusita de alunecarea de teren (Gradina Botanica- Municipiul Iasi)

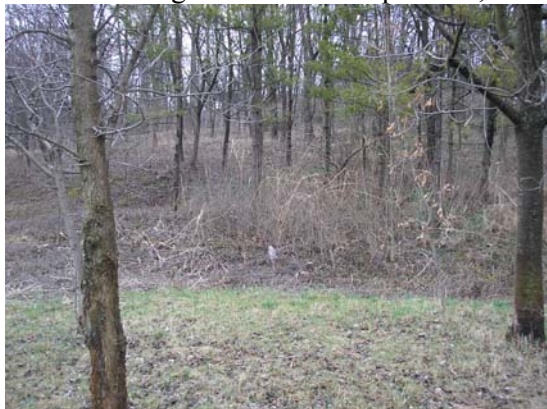
Foto nr. 17

La o privire mai atenta, in amonte, pe versant s-au observat zone cu vegetatie hidrofila, vezi foto nr. 17 si zone cu vegetatie inclinata spre aval, vezi foto nr. 18.

Zona cu vegetatie hidrofila (Gradina Botanica – Municipiul Iasi)

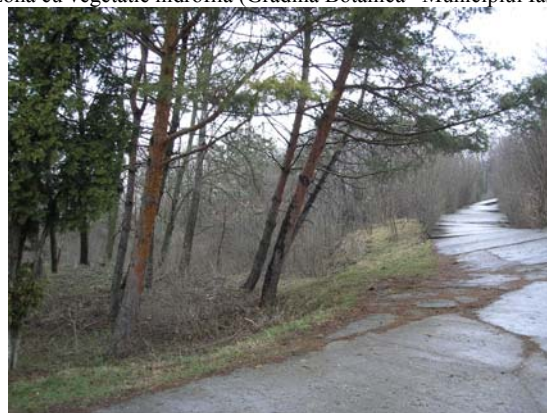
Foto nr. 18

Vegetatie inclinata aval (Gradina Botanica – Municipiul Iasi)

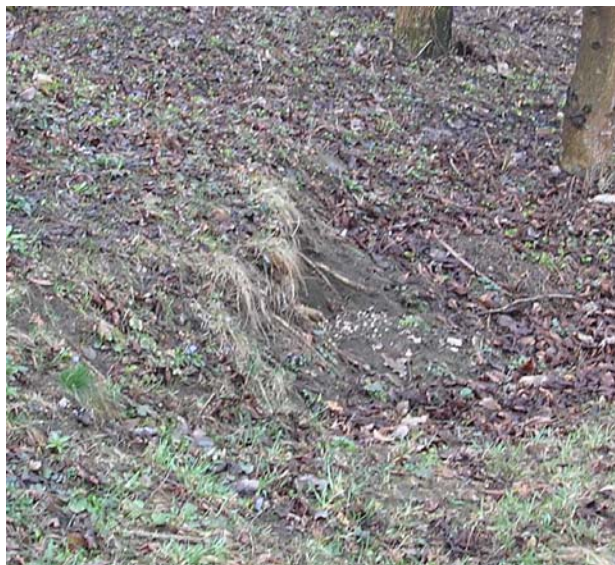
Foto nr. 19

In corpul alunecarii, s-a observat ca unii copaci prezinta radacinile “incordate” (intinse), semn ca alunecarea este in plina desfasurare, vezi foto nr. 19.

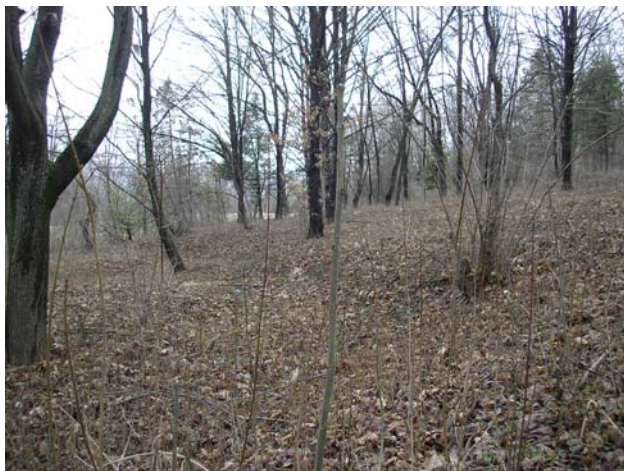
Foto nr. 20

In teren s-a identificat zona fetei de desprindere care prezinta o forma de semiluna si este in mare parte mascata de covorul de frunze moarte, vezi foto nr. 20.

Fata de desprindere sub covorul de frunze moarte (Gradina Botanica Municipiul Iasi)

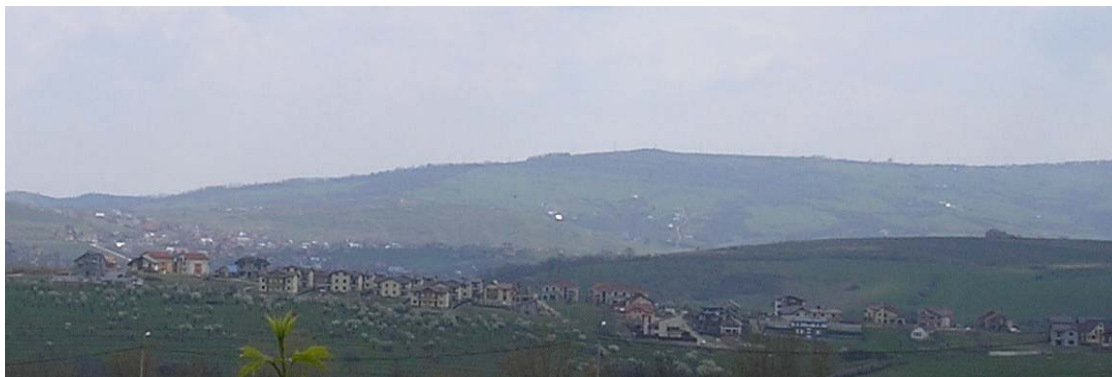
Foto nr. 21

Dealul Bucium se situeaza in partea de sud a municipiului Iasi, intr-o zona ce se caracterizeaza printr-o structura geologica monoclinala, suprafetele versantilor fiind afectate de terasari si zone unde se produc fenomene de siroire, alunecari, etc. Zona este ocupata de livezi, culturi de vita de vie si constructii de locuit (vile), etc., vezi foto nr. 21.

Vedere generala - partea de vest a dealului Bucium (Municipiul Iasi)

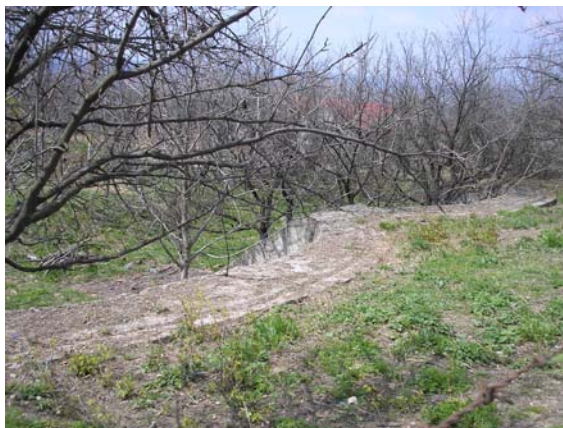
Foto nr. 22

Accesul in municipiul Iasi prin partea de sud este asigurat de drumul national DN 24, care, (pe o portiune executata in profil mixt) prezinta o zona de rambleu consolidata cu coloane de beton cu ranforti, intre care sunt executate boltile de beton cu rol de sprijinirea depozitelor de la suprafata versantului, vezi foto nr.22. In zona de debleu a drumului sunt executate camine de drenaj, vezi foto nr. 23.

Bolti de beton (ziduri de spijin) (dealul Bucium –Municipiul Iasi)

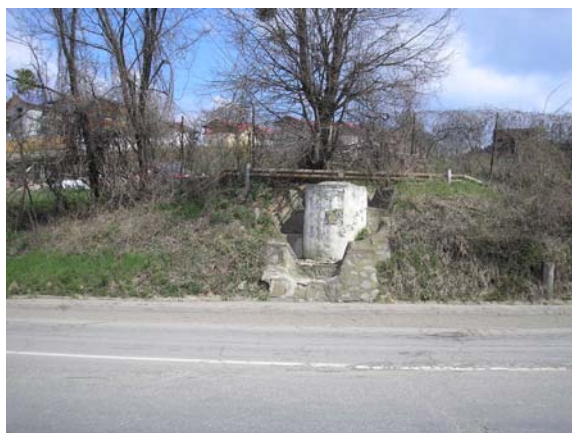
Foto nr. 23

Camin de drenaj (debleu) –(dealul Bucium, Municipiul Iasi)

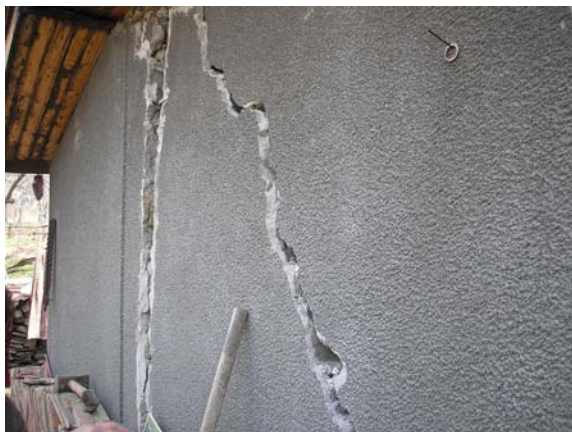
Foto nr. 24

Observatiile au continuat in strada Trecatoarea Paun, unde am descris fenomenele de degradare suferite de locuinta de la numarul 15, apartinand familiei Andrusca. Locuinta a suferit degradari importante prin fisurarea si craparea peretilor, semn ca terenul de fundare este “activ” si prezinta fenomene de umflare si contractie in contact cu apa de infiltratie, locuinta fiind antrenata intr-o miscare lenta pe panta, vezi foto nr 24 si 25.

Pereti cu crapaturi (dl. Bucium, Municipiul Iasi)

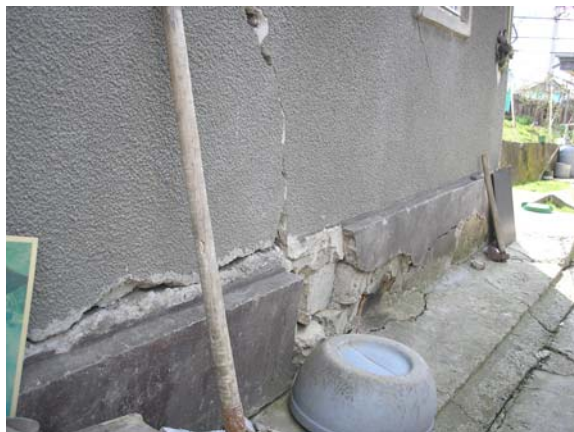
Foto nr. 25
Crapaturi in peretii casei (dl. Bucium, Municipiul Iasi)

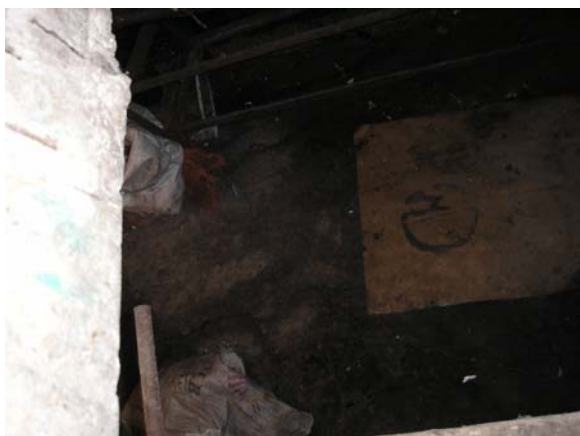
Locuinta de la numarul 15 este prevazuta cu beci (subsol). In subsolul (fara pardoseala) s-a putut observa ca argila activa este de culoare cafenie – galbuie, prezinta o boltire, iar intr-un colt situat intre perete si pardoseala (corespunzator partii din aval a versantului) se aduna apa de infiltratie, intr-un jomp (executat de proprietar). Din timp in timp apa din jomp este pompata afara de proprietar, vezi foto nr. 26.

Foto nr. 26
Pardoseala subsolului (dl. Bucium, Municipiul Iasi)

Mentionam ca apa de infiltratie circula prin crapaturile argilei cafenii – galbui si probabil prin filmele de nisip de la nivelul structurii ei, micșorand coeziunea si unghiul de frecare interioara si marind greutatea volumica a acesteia.
